# *Hormanoja valuma-alue tarkastelu*

## **Hormanoja valuma-alue tarkastelu**

Työselostus, 06.02.2025

1. Kohteiden sijainnit kartalla, 1:4000
2. Pintakartta \_ 1911 He1
3. Pituusleikkaus / nykytilaselvitys \_ 1911 He1
4. Hyötyaluekartta \_ 3922 He1

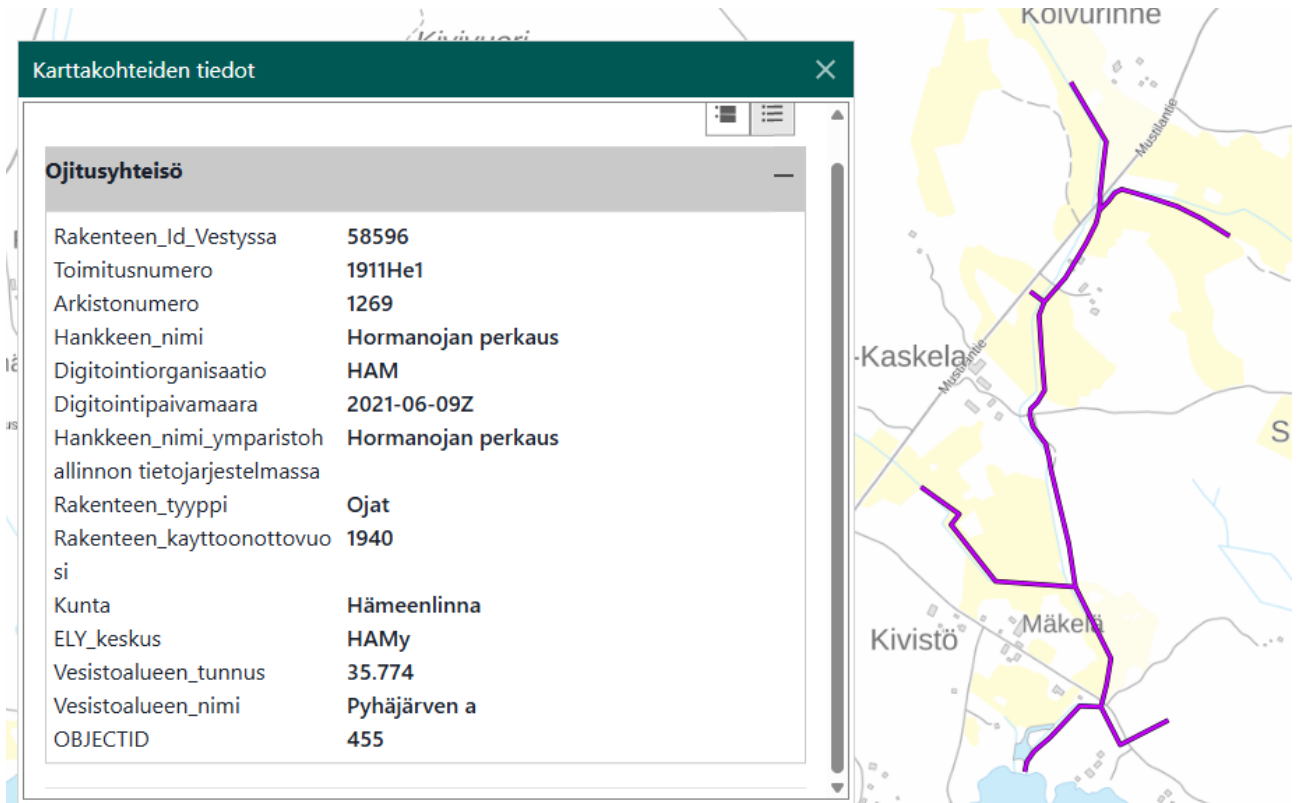
Hormanojan perkaus (1911He1) hanke on toteutettu vuonna 1940.

Kuva 2. (Ympäristö.fi Karpalo)

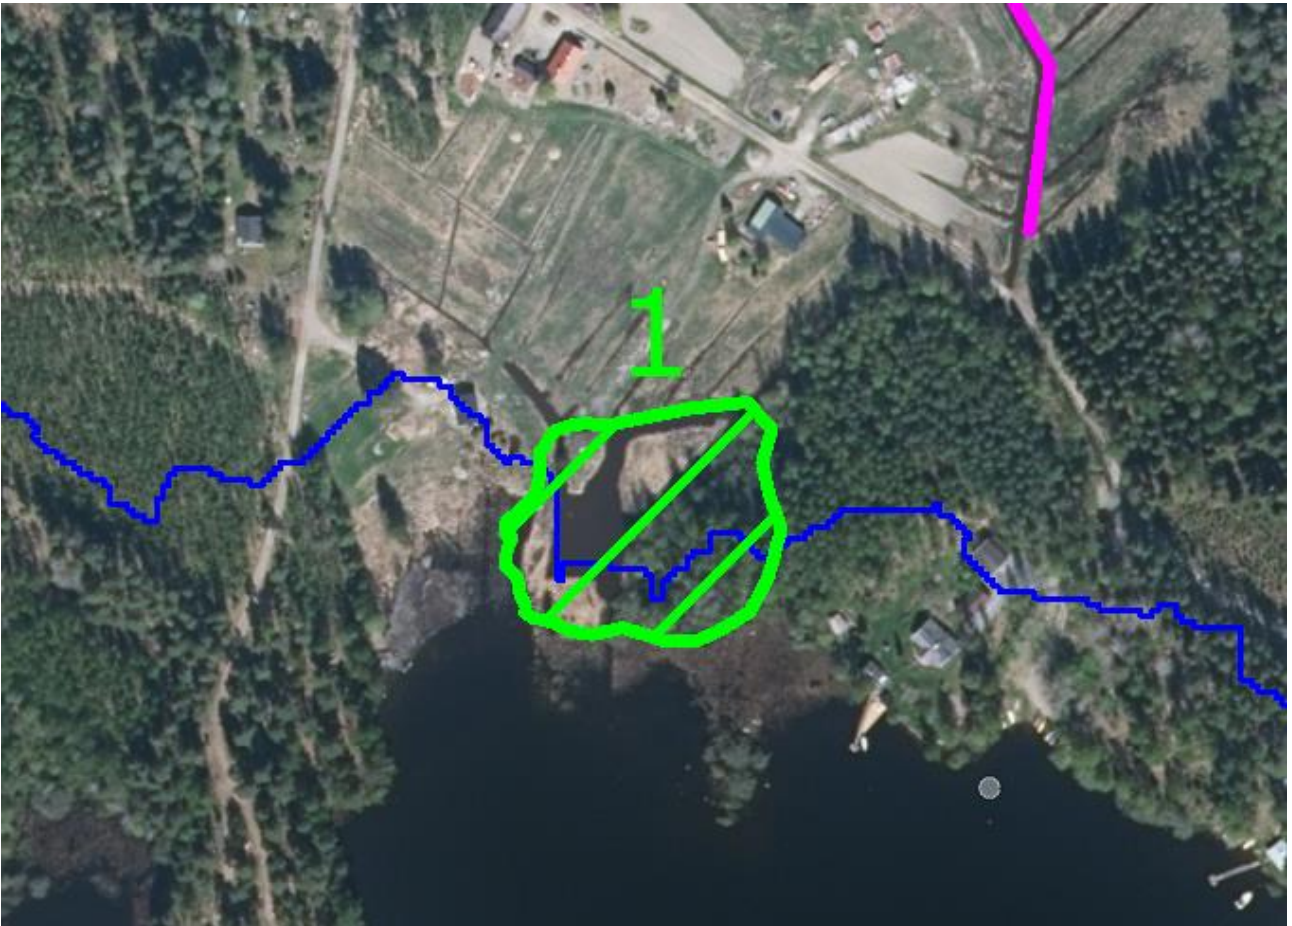
Kuva 14. kosteikon 1 mahdollinen sijainti ilmakuvassa.

Kosteikon 1 sijainti olisi kiinteistöjen 109-467-21-0 ja 109-426-1-36 alueella. Patoamalla ja kaivamalla perustettavan kosteikon koko määräytyisi tarkemman suunnitelman ja maanomistajien myönteisyyden myötä, mutta ilmakuvassa (kuva 14) on hahmoteltu noin 0,52 ha kokoista kosteikkoa alueelle. Kohteen monimuotoisuutta ja viipymää on mahdollista parantaa virtausta ohjaamalla niemekkeiden ja saarekkeiden avulla.

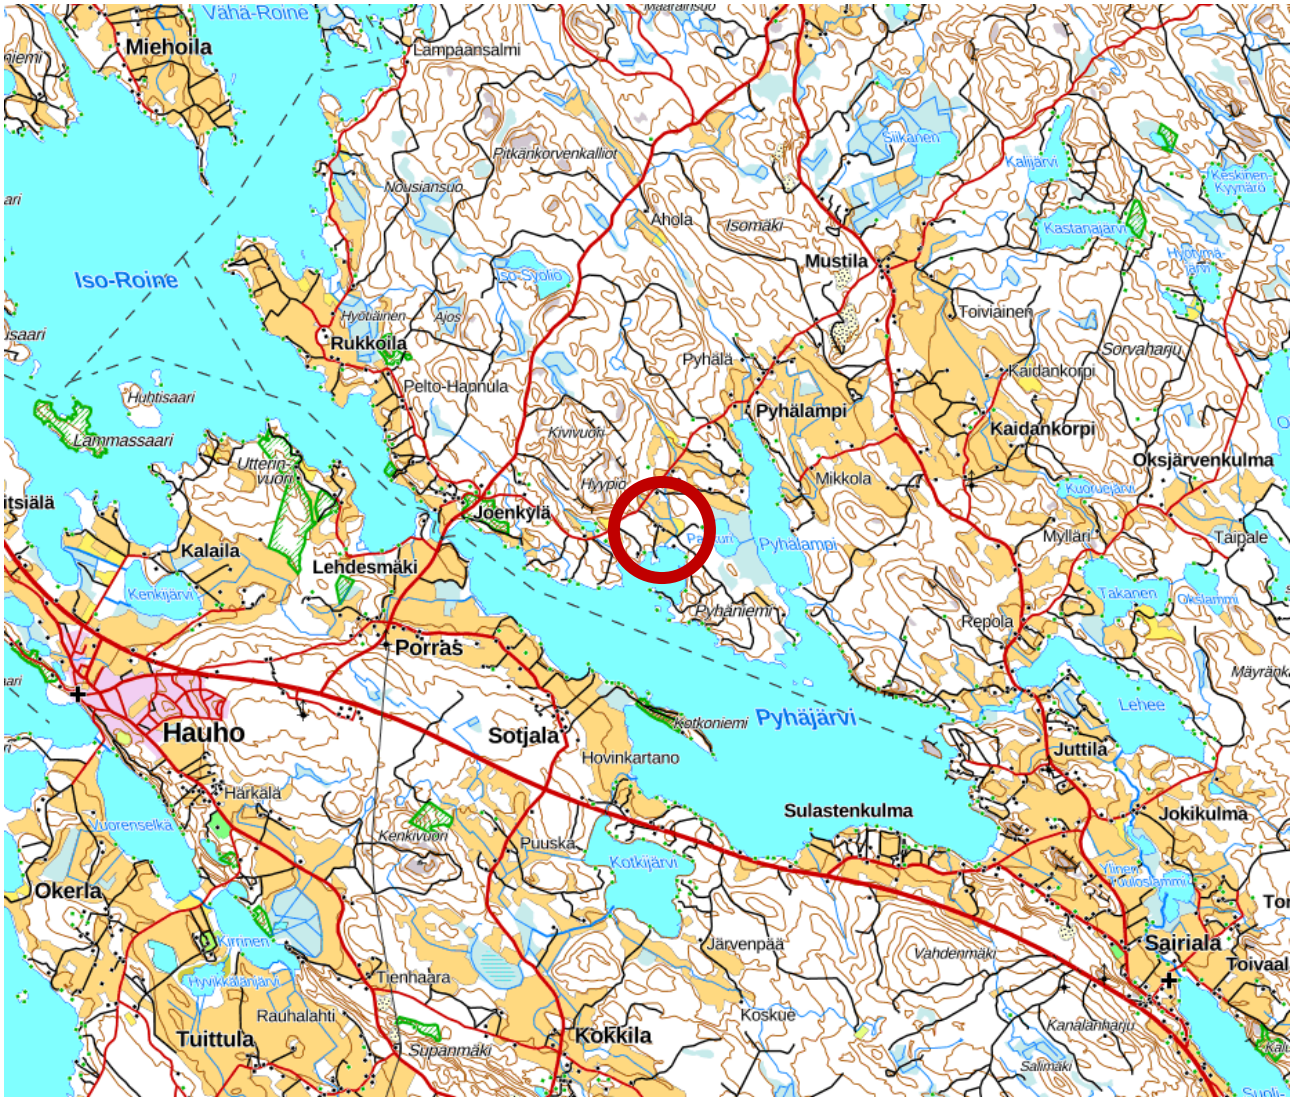
Kosteikko
 	Kaksitasouoma
 	Patorakenne
 	Suon ennallistaminen
 	Valuma-alue

<b>VALUMA-ALUE TARKASTELU</b>		Piir.no.	1.
Hanke, Kunta		Mittakaava	1:4000
Pro hauhonselkä ry Hauhon vesistöjen valuma-alesuunnittelu		Piirustuksen sisältö	Valuma-alueen tarkastelu Hormanoja

Valuma-alueen tarkastelussa tunnistettiin 5 potentiaalista vesienhallintarakenteiden kohdetta. Vesienhallintakohteet ja -rakenteet esitellään raportissa kohdetyypeittäin. Saman tyyppisellä rakenteella toteutettavat kohteet on sijoitettu saman värikoodin alle. Kohteiden tarkempi sijainti ilmenee raportin liitteenä olevasta kohdekartasta.
