Kylänsuonojan valuma-alue tarkastelu

TYÖSELOSTUS
2025

Raportti, 08.07.2025

Pro Hauhonselkä ry
c/o Savikontie 3
14700 Hauho

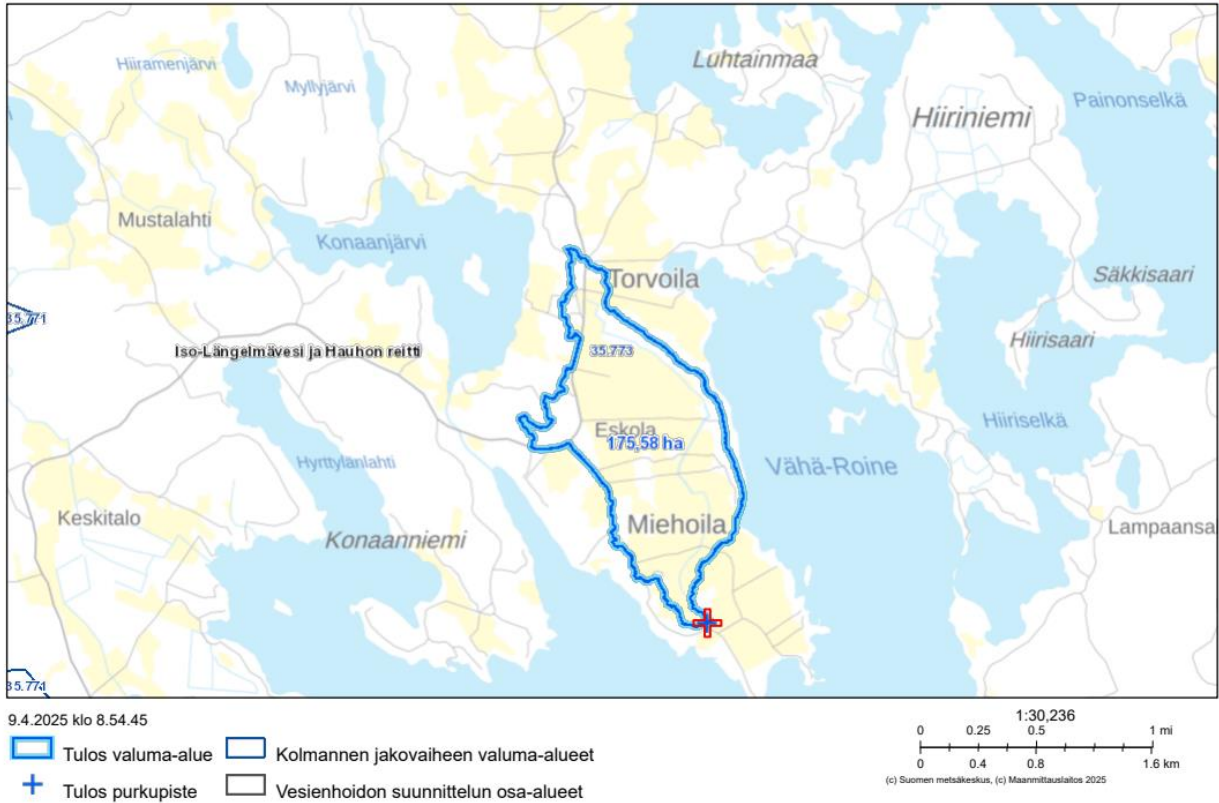
Kuva 1. (Metsäkeskus valuma-alueen määrittäminen)

Oja laskee Iso-Roineeseen kulkien lähes koko matkansa peltoalueiden halki ja sen valuma-alueen pinta-ala on noin 1,76km², josta peltoa on noin 1,11km².

Purkupisteen yläpuolelle laskettu valuma-alue.

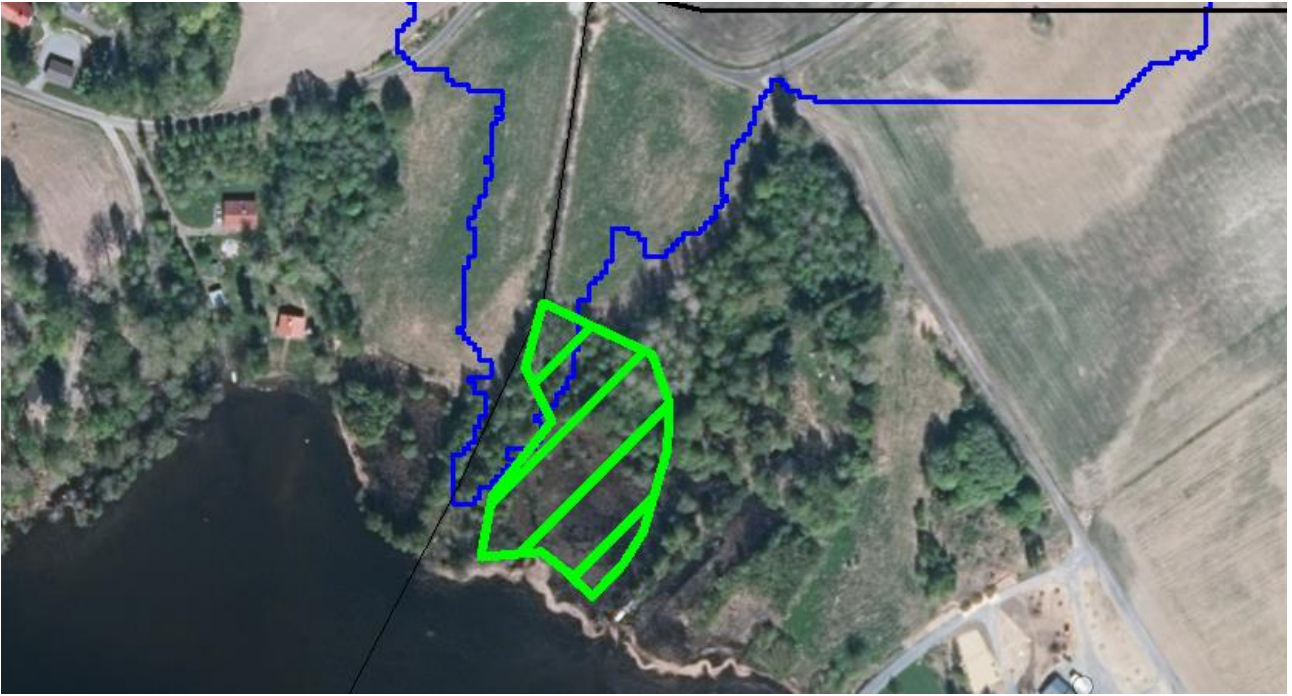
Kuva 19. Kosteikon mahdollinen sijainti ilmakuvassa.

Ojan loppuun olisi mahdollista perustaa kaivamalla ja patoamalla noin 0,45 hehtaarin laajuinen kosteikko. Kosteikko sijoittuisi kiinteistöjen 109-458-13-6, 109-458-13-7, 109-458-13-3 ja 109-458-13-1 alueelle. Kohteelle olisi mahdollista toteuttaa monivaikutteinen rakenne lisäämään alueen monimuotoisuutta ja virkistysarvoja. Monimuotoisuutta toisivat mosaiikkimainen kasvillisuus, niemekkeet ja saarekkeet sekä avovesialueet. Kohteelle olisi myös mahdollista toteuttaa esimerkiksi venevalkama ja nuotiopaikka.

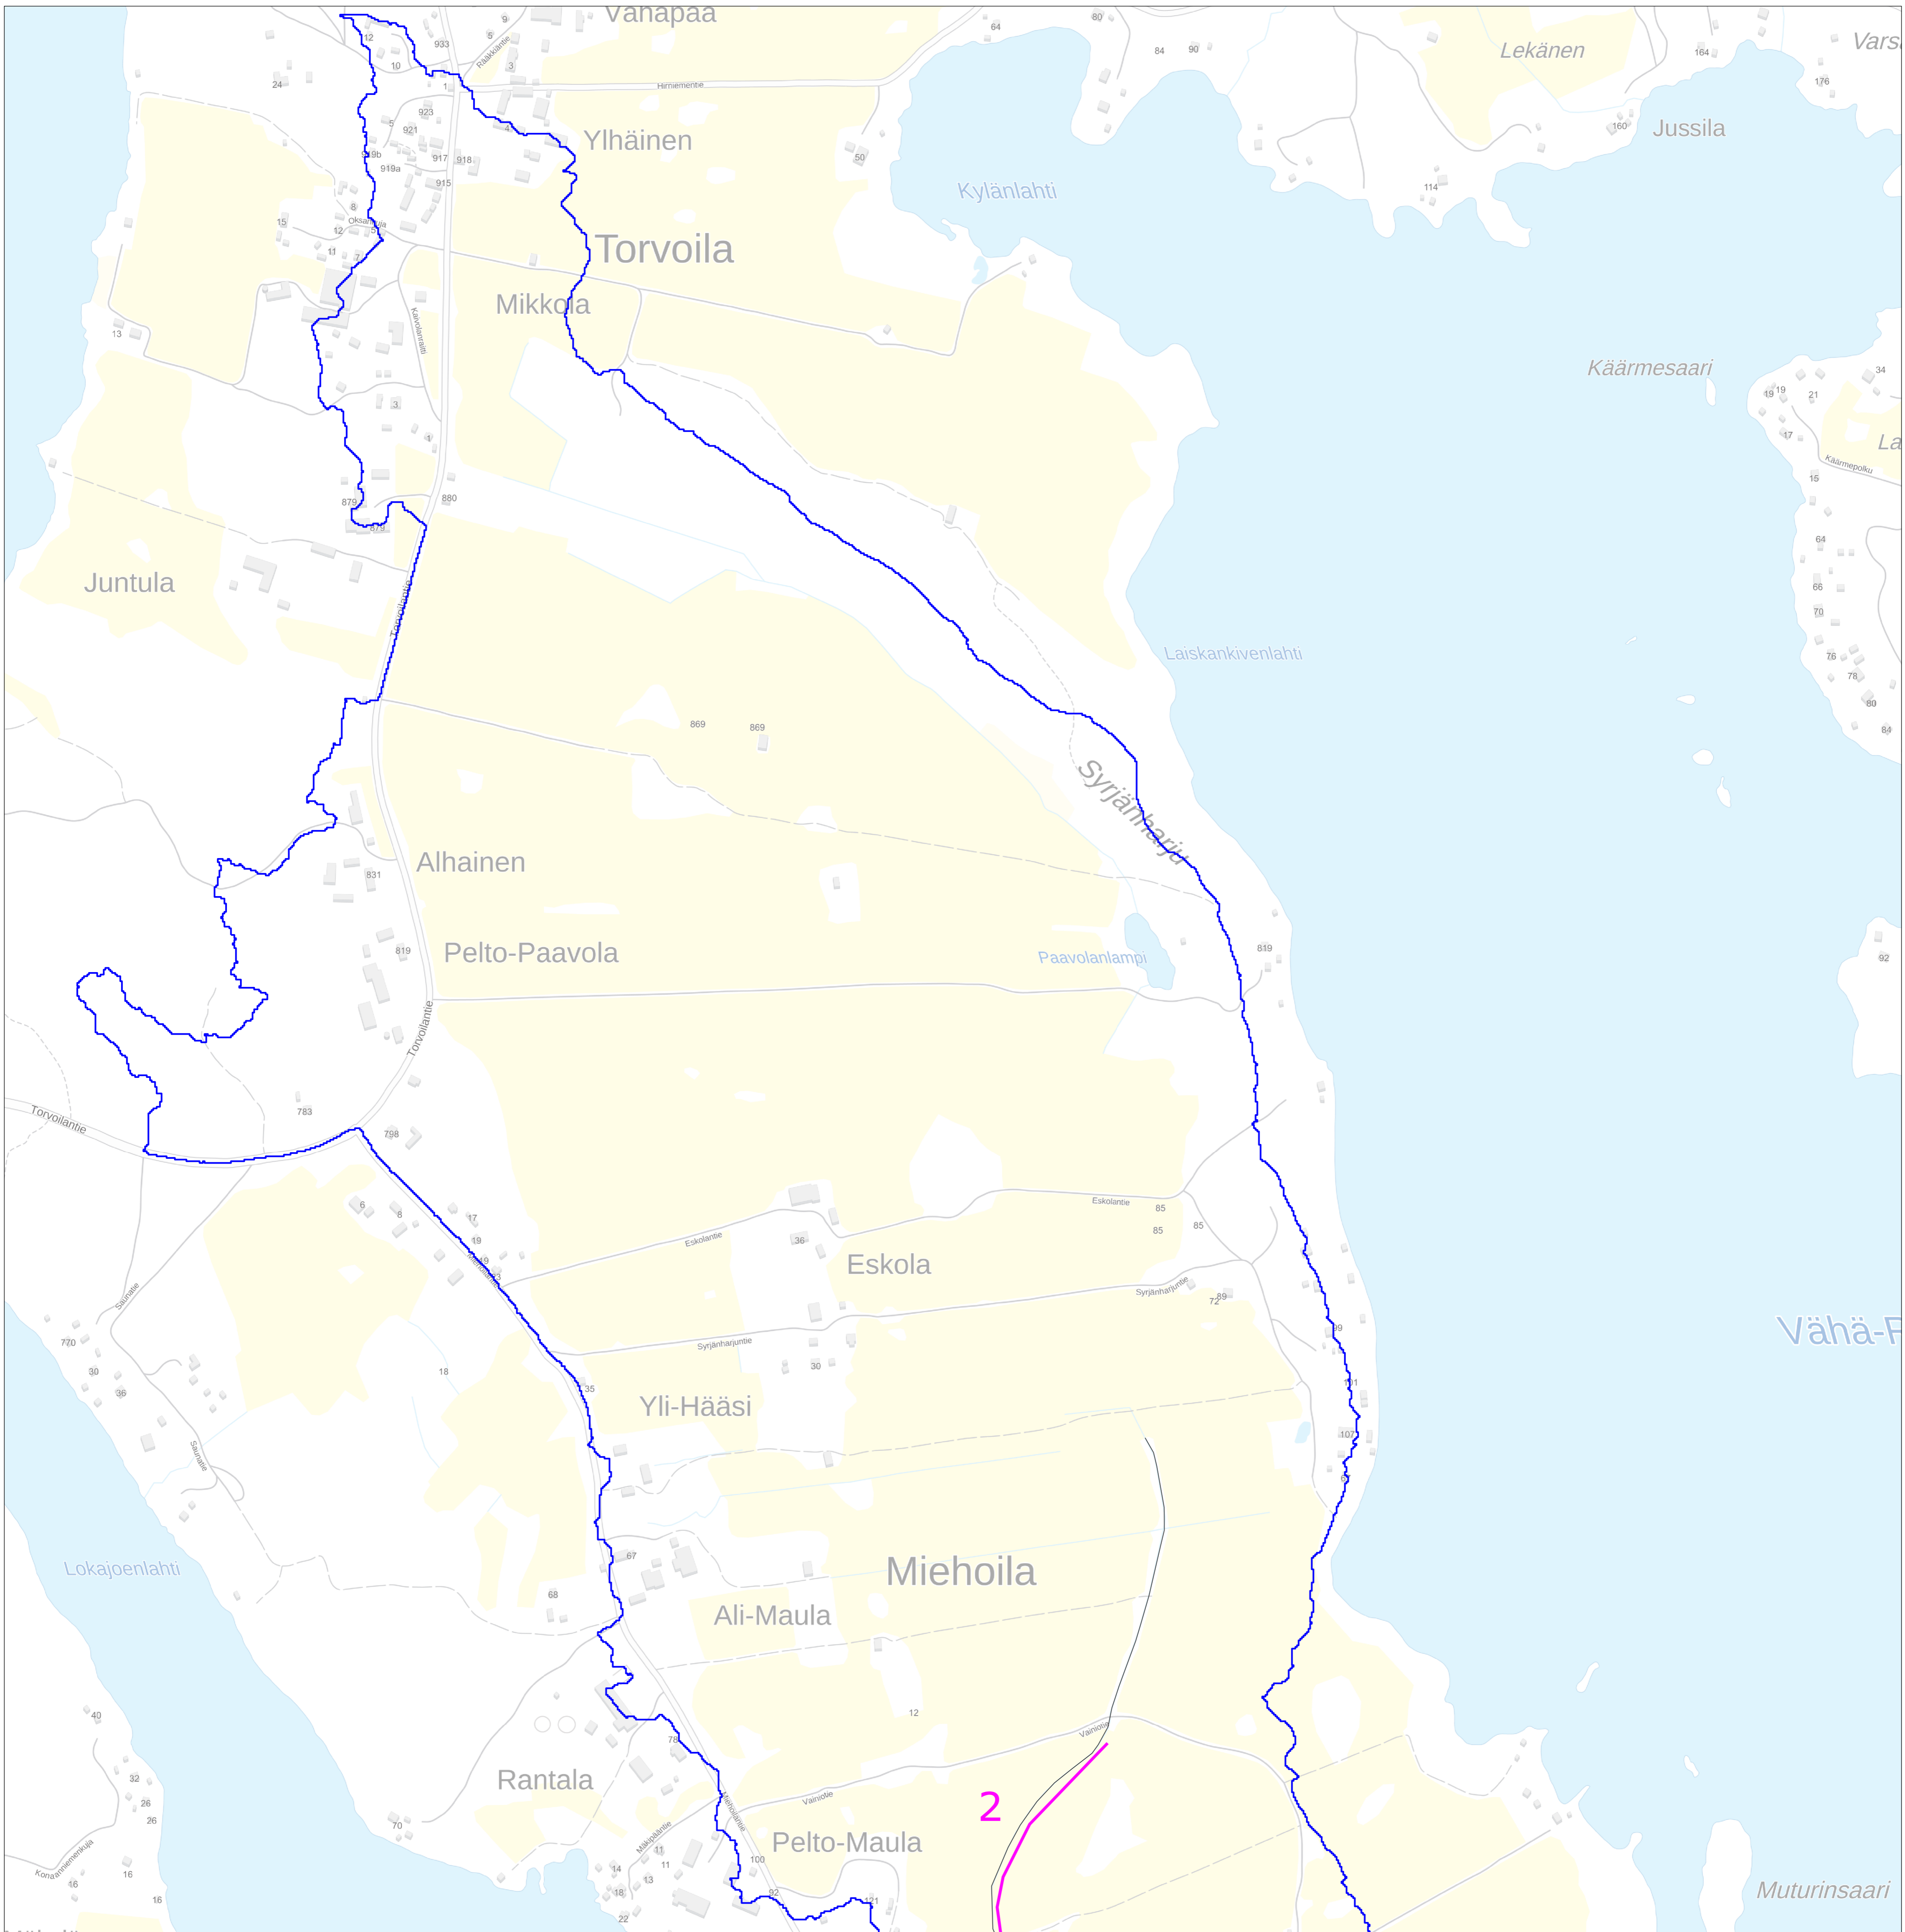
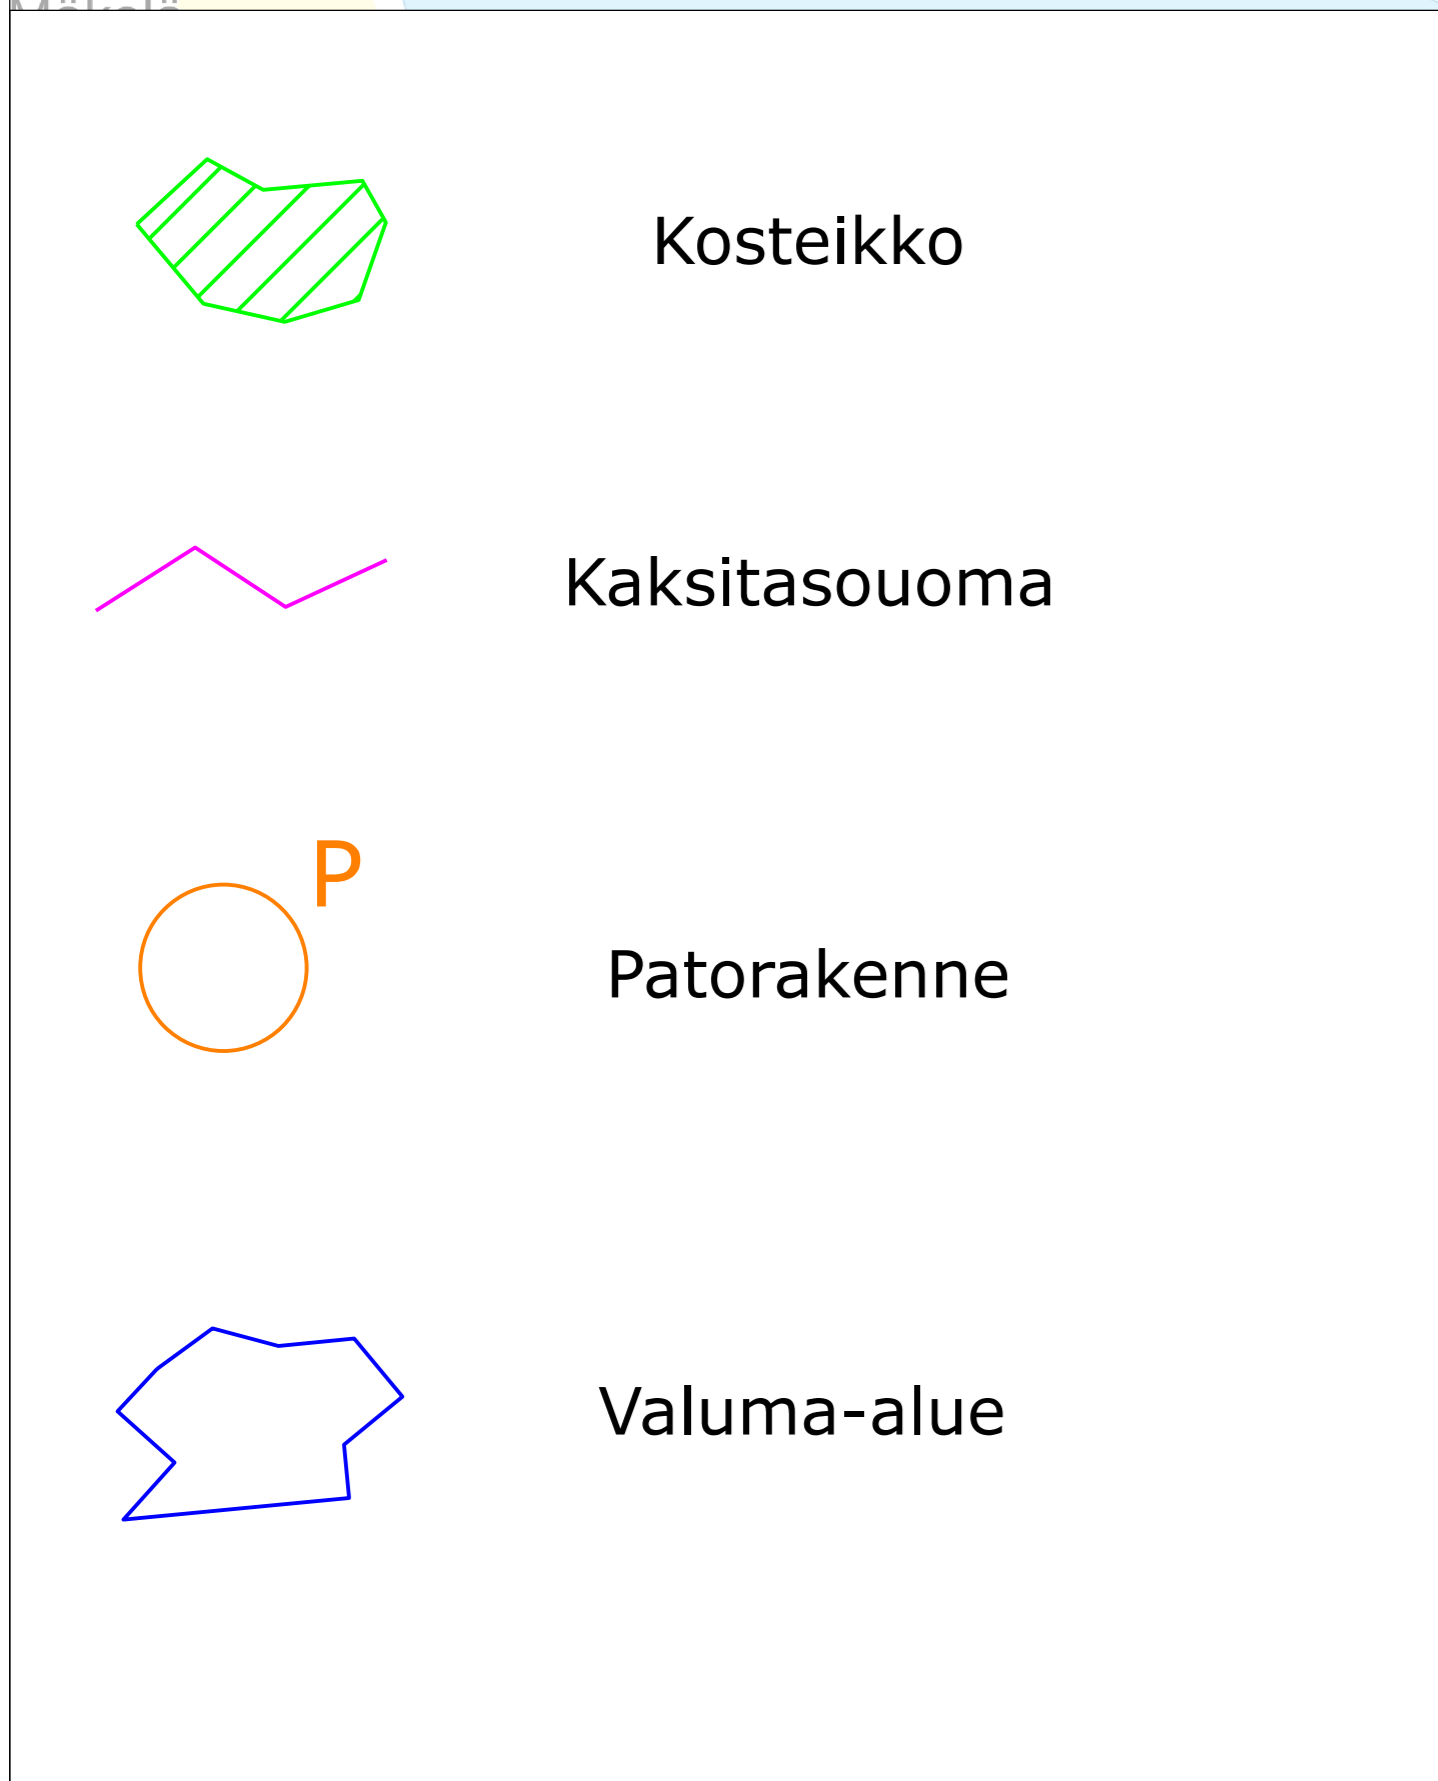
VALUMA-ALUE TARKASTELU		Piir.no.	1.
Hanke, Kunta		Mittakaava	1:4000
Pro Hauhonselkä ry Hauhon vesistöjen valuma-alue suunnittelu		Piirustuksen sisältö Valuma-alue suunnittelu Kylänsuonoja	
Suunnittelut		Koord.järj.	ETRS-TM35FIN / N2000
Päiväys		Työ	mo0910241.dgn
07.07.2025		Muutos

1. Toimenpide-ehdotukset karttapohjalla
2. Pintakartta _ 1808 He1
3. Pituusleikkaus / nykytilaselvitys _ 1808 He1
4. Hyötyaluekartta _ 1808 He1
