## **Rompsen-Tomanojan valuma-alue tarkastelu**

Raportti, 07.07.2025

1. Toimenpide-ehdotukset karttapohjalla
2. Pintakartta \_ 1575 He1
3. Pituusleikkaus / nykytilaselvitys \_ 1575 He1
4. Hyötyaluekartta \_ 1575 He1

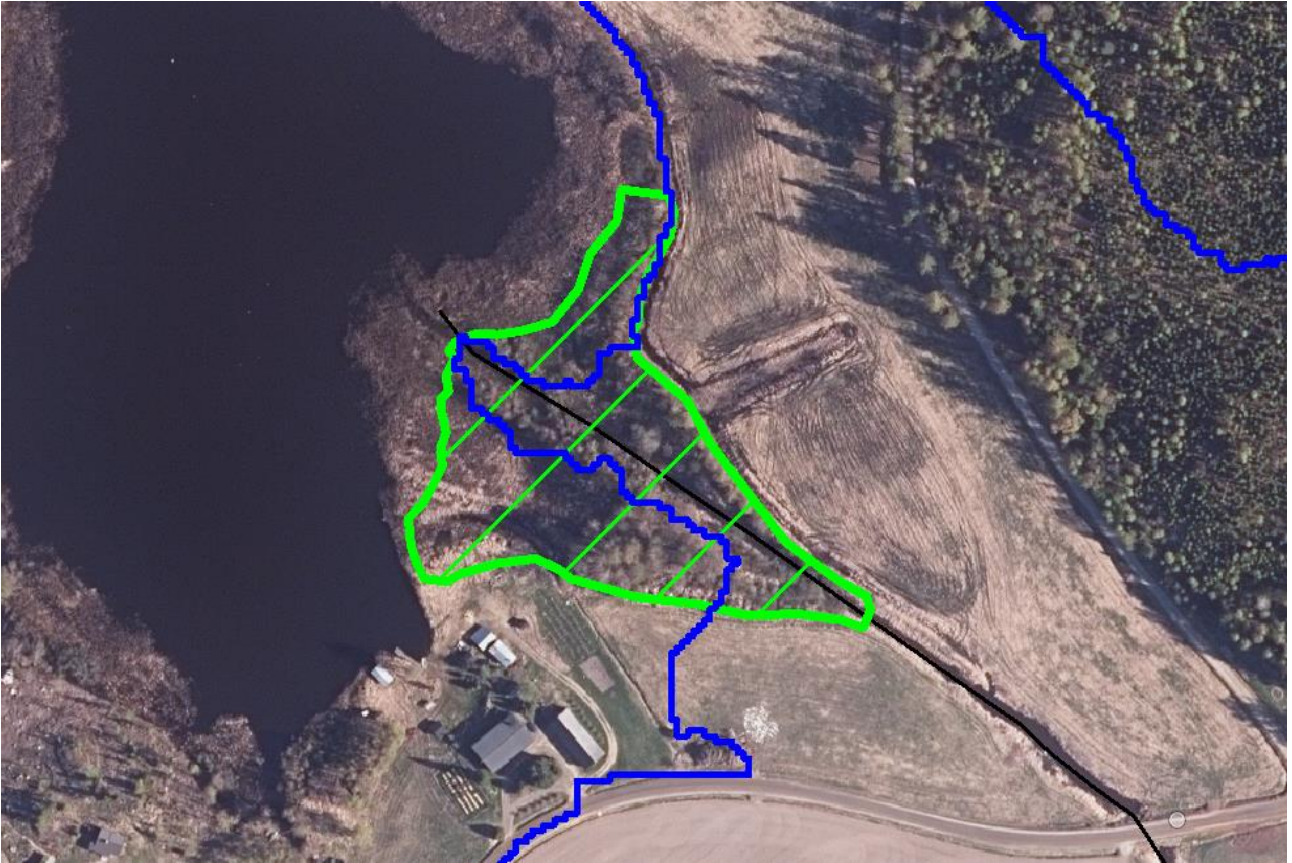
Kuva 21. Mahdollinen kosteikko / ennallistamiskohde ilmakuvassa.
